TOMOGRAMMI ANOMALI

ESEMPI

Aprile 2020

Tomogrammi anomali – problemi di configurazione o d'impostazione

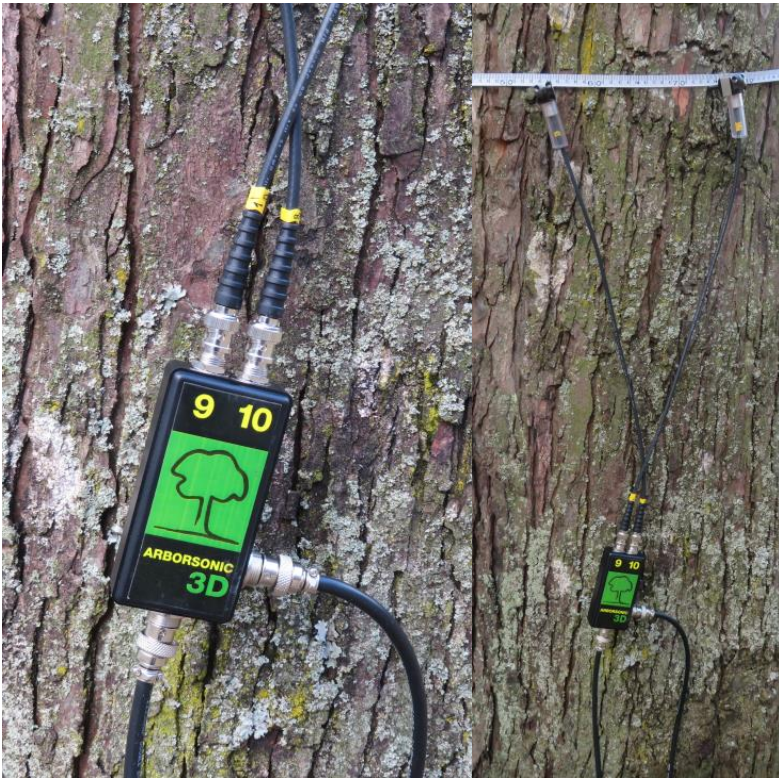
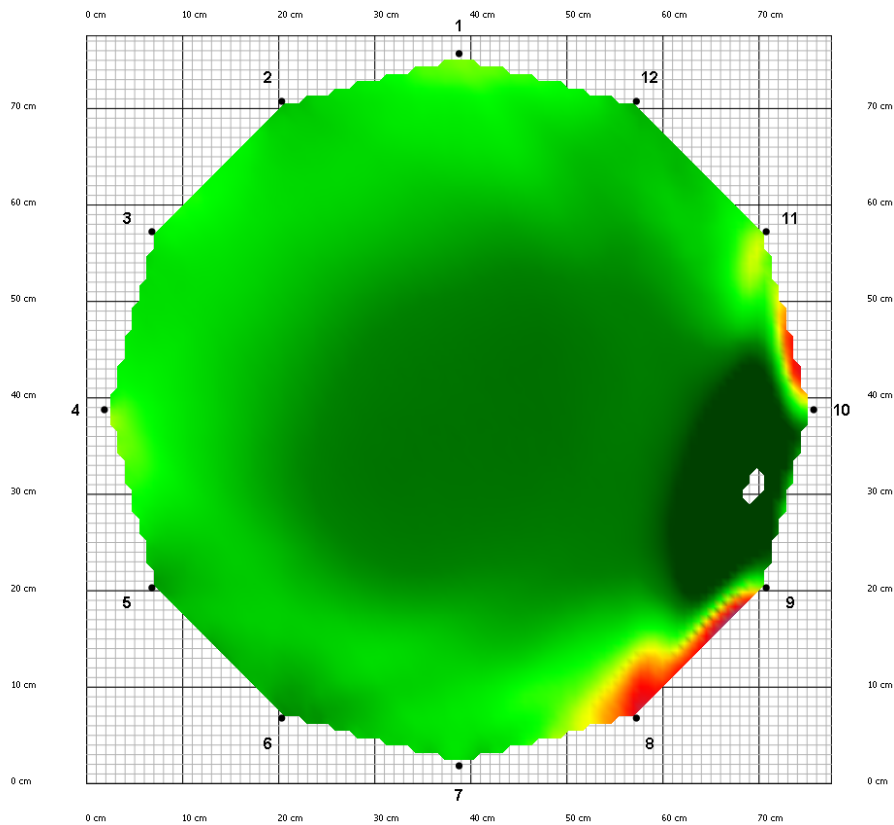
Inversione dei cavi sull'amplificatore - errore di successione dei sensori

In questo caso il sensore N° 9 è collegato al connettore N° 10 dell'amplificatore ed il sensore N° 10 al connettore N° 9. Questa inversione di collegamento produce un tomogramma con un buco e due aree periferiche rosse ai margini esterni dei sensori invertiti.

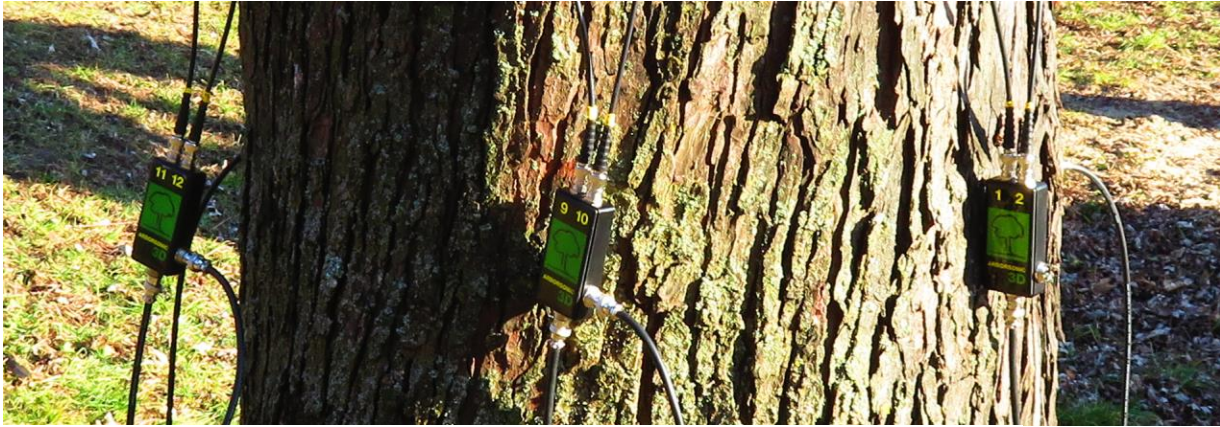
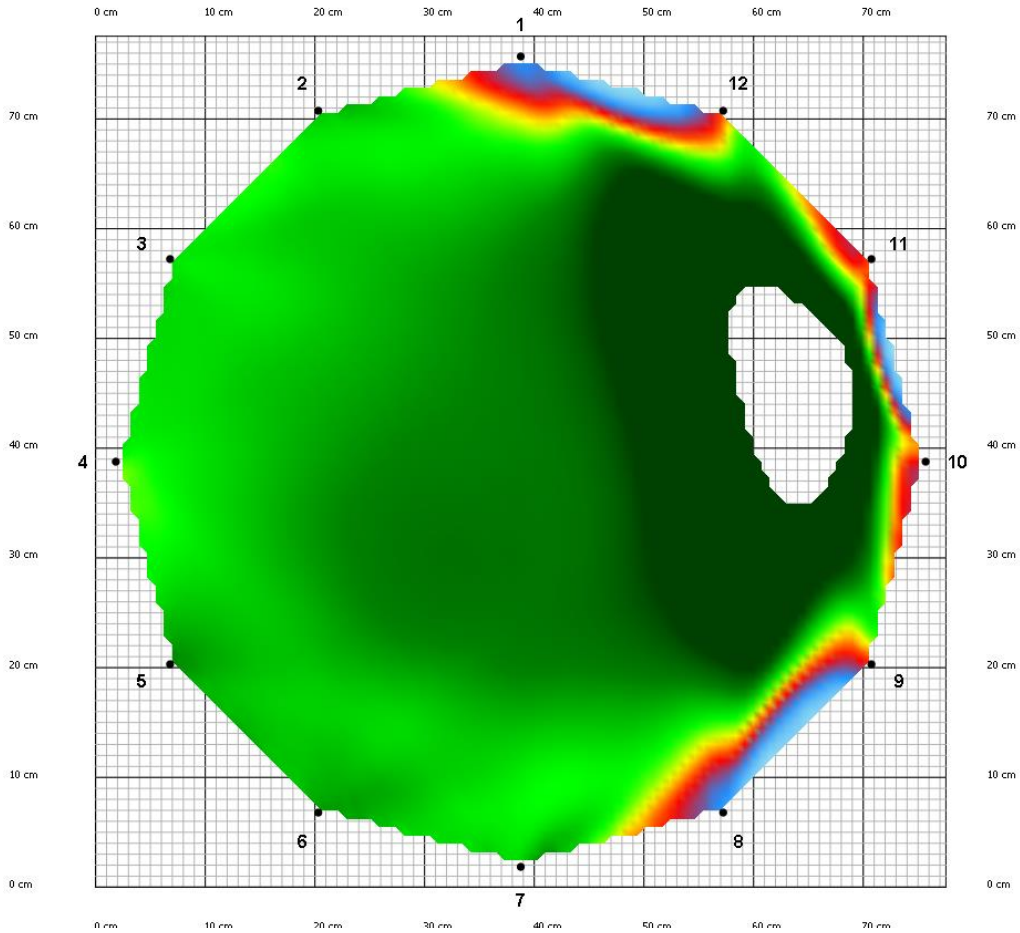
Errore nella sequenza degli amplificatori

L'amplificatore 9-10 è installato al posto dell'amplificatore 11-12. Il tomogramma si presenta con un buco ed un'area anomala.

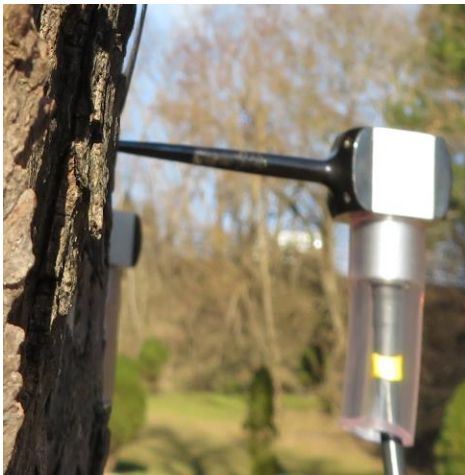
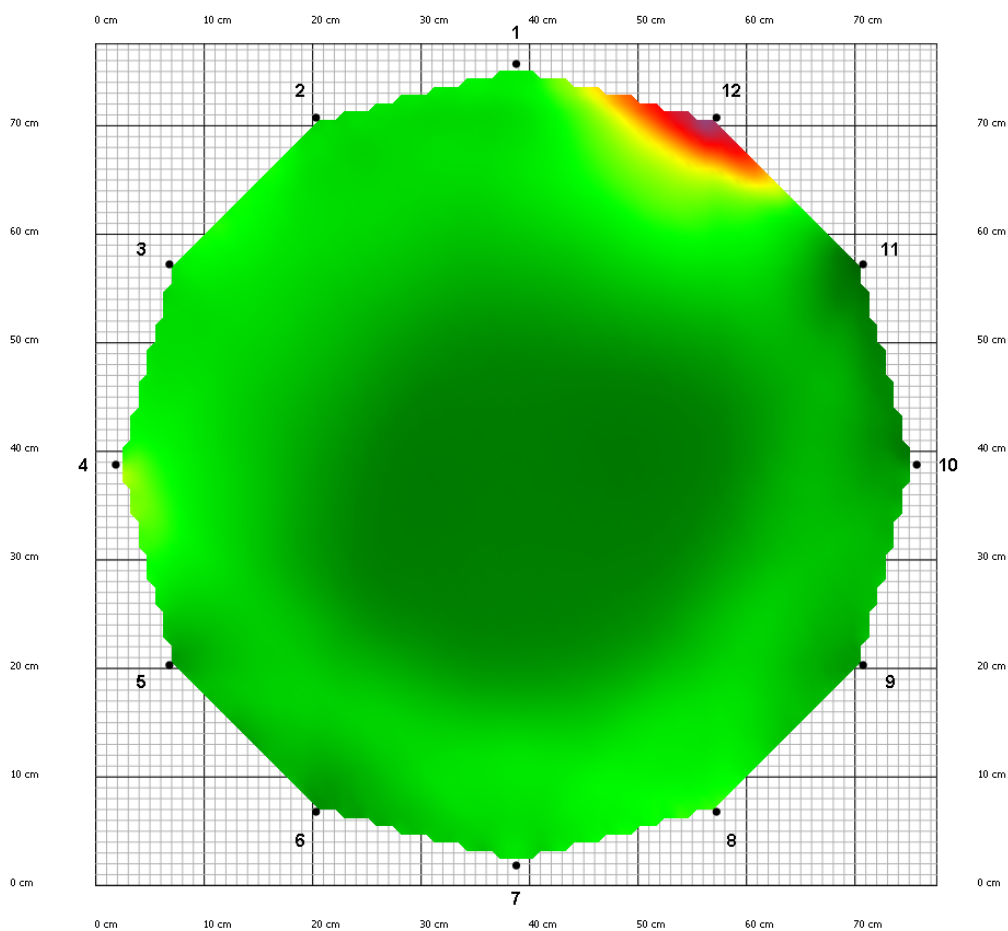
Sensore posizionato male

Il sensore 12 non è ben infisso, non supera la corteccia. Il sensore è lasco e si muove. In prossimità del sensore appare un'area simile ad una zona danneggiata. Attenzione di verificare con attenzione perché in caso di posizionamento corretto del sensore non è da escludere una porzione di legno alterato reale.

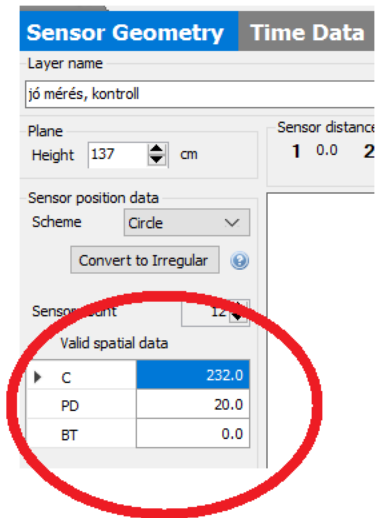
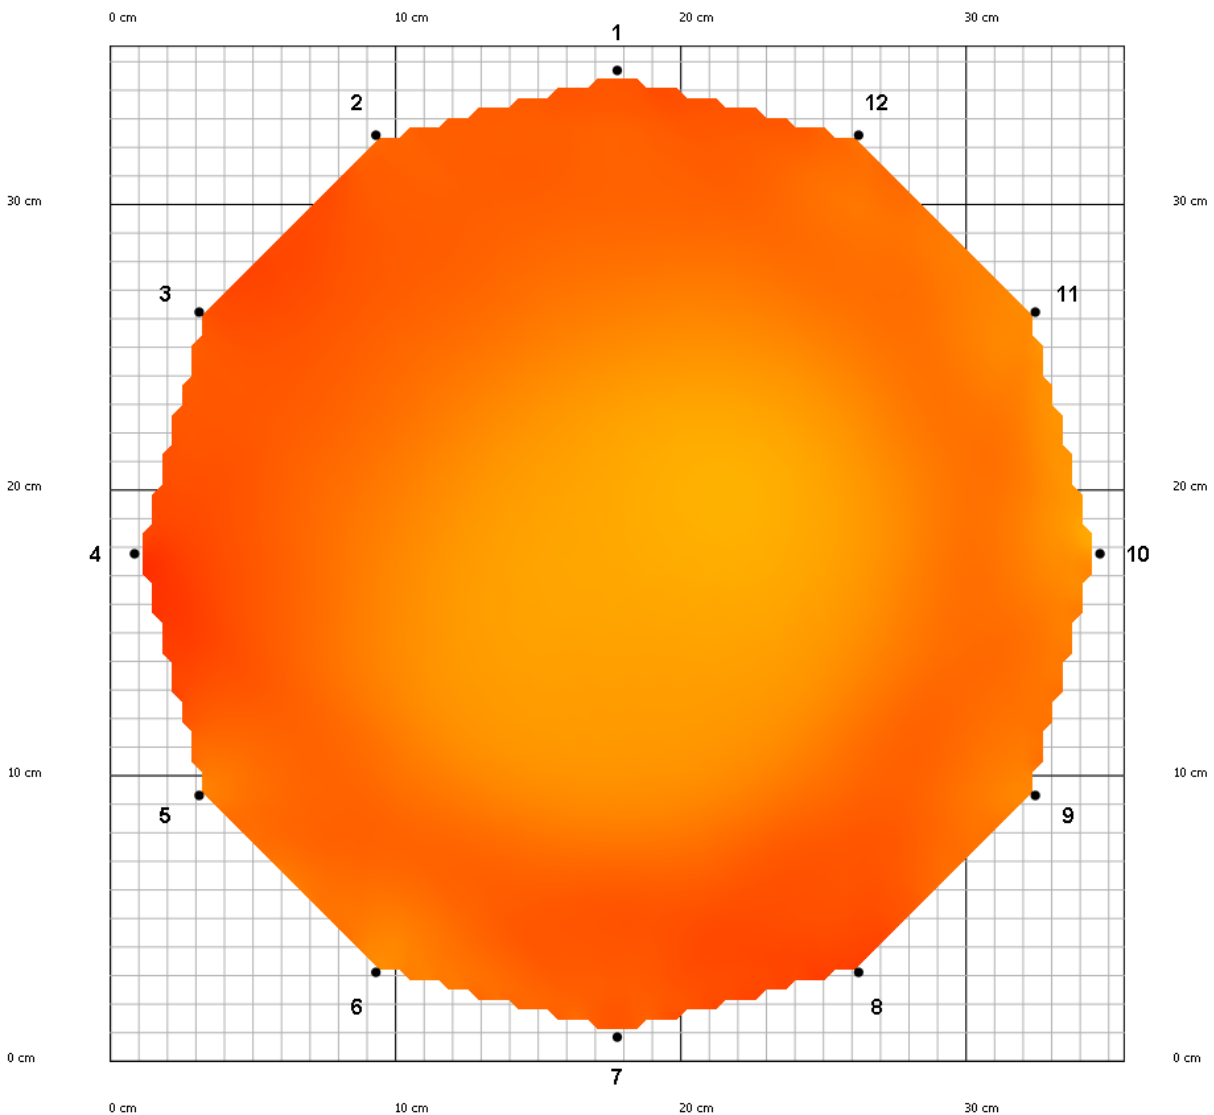
Inserimento sbagliato delle misure: profondità d'infissione del sensore

È riportato un valore d'inserimento di 20 cm invece che 2 cm.
Nonostante la sezione sia del tutto sana appare come se fosse completamente alterata.

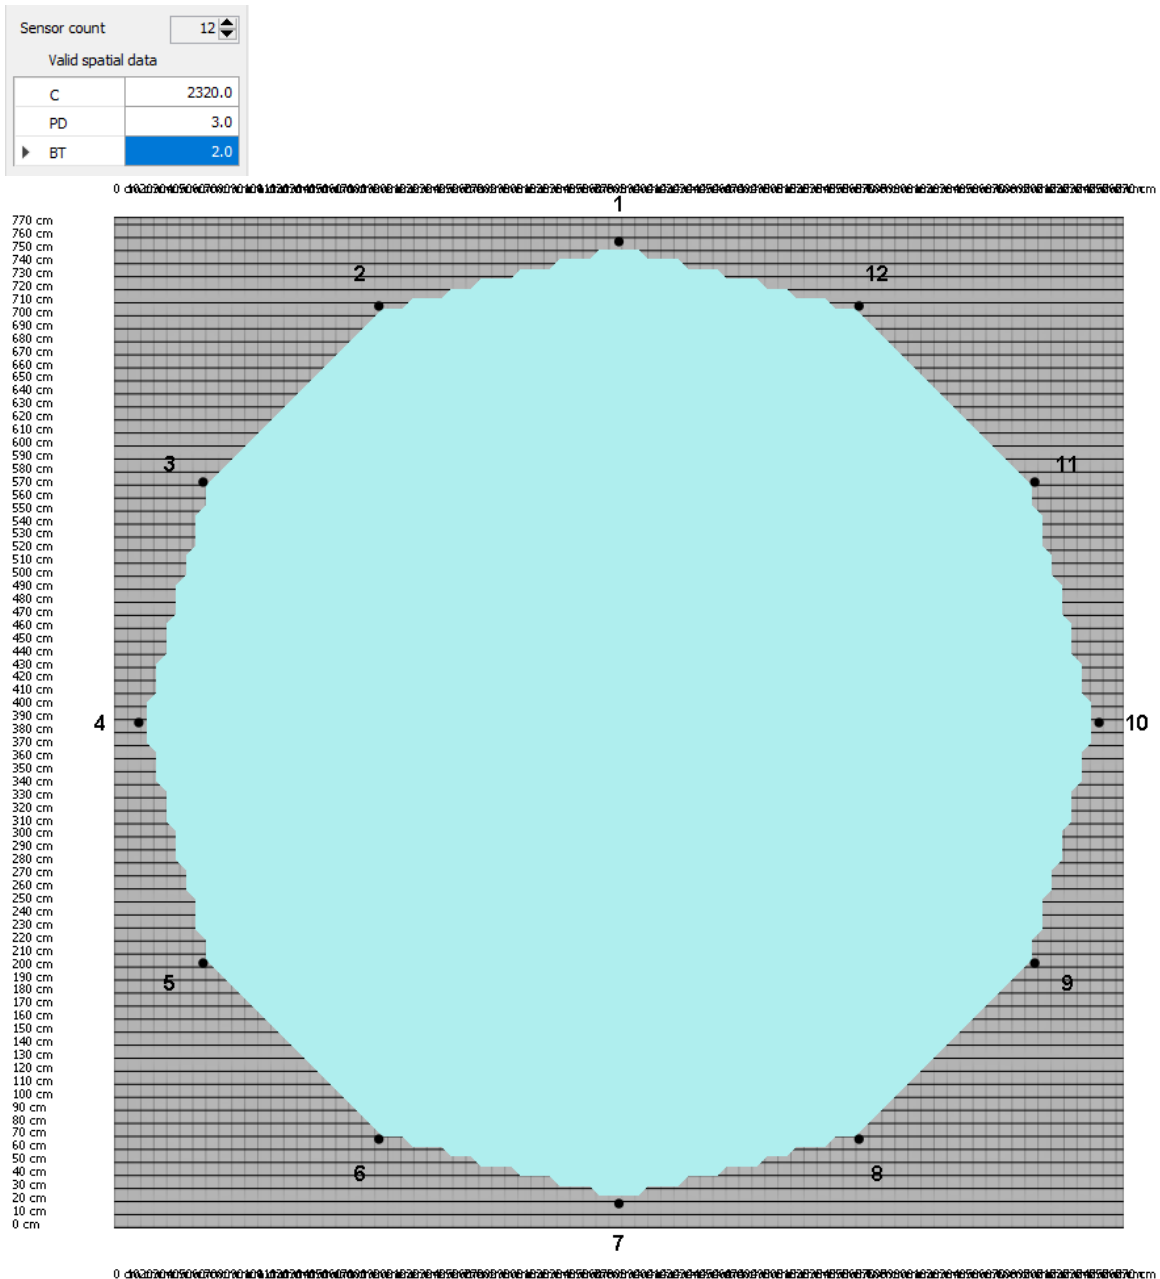
Inserimento sbagliato delle misure: sviluppo della circonferenza

È inserito un valore di 2320 cm per la circonferenza che in realtà è di 232 cm
Il tomogramma appare tutto azzurro mentre i riferimenti sugli assi sono elevati.

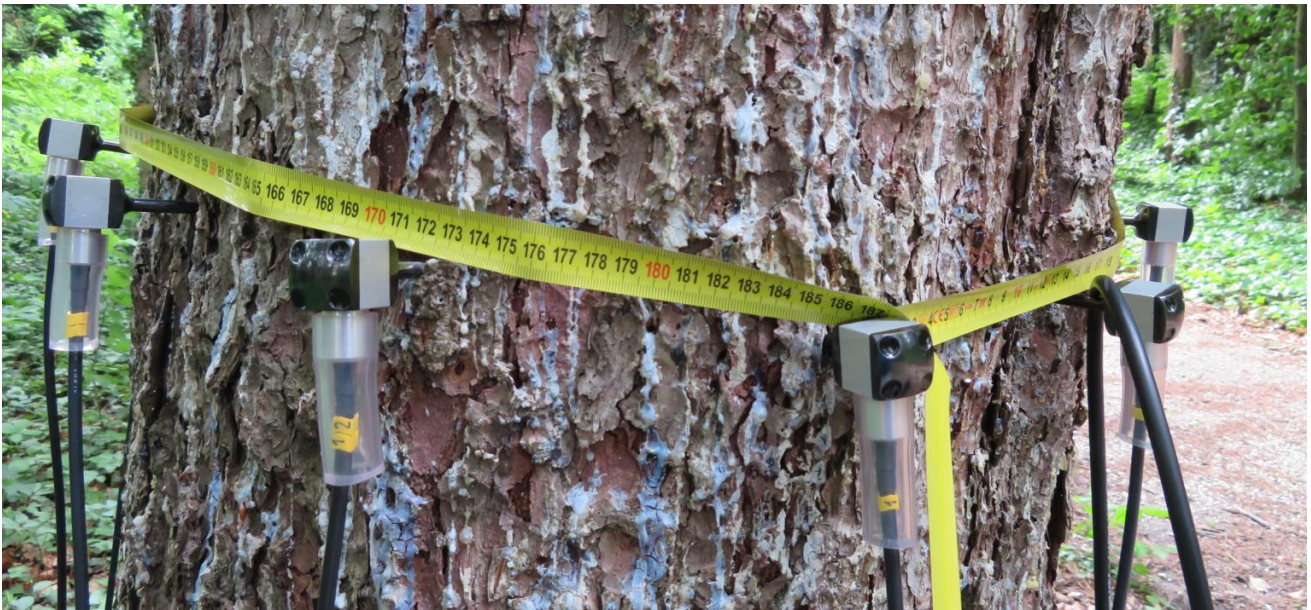
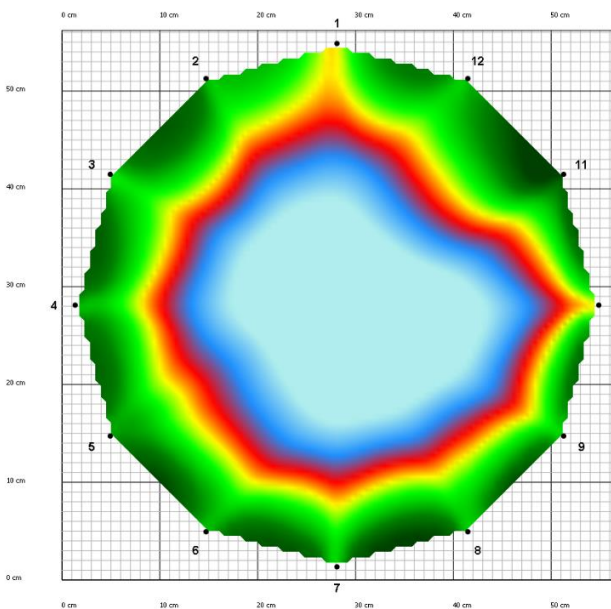
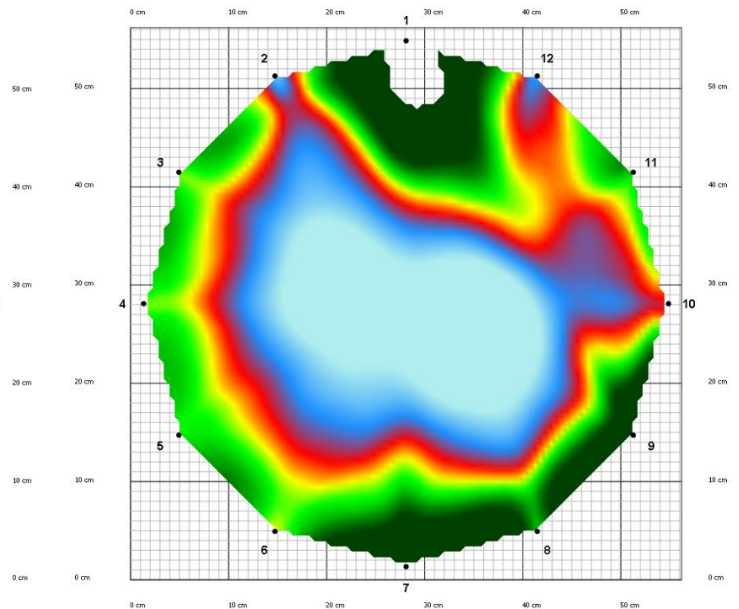
Mancata rimozione della rondella metrica dal tronco

Si crea una specie di cortocircuito acustico.

In questo caso l'anomalia è riprodotta a carico di una sezione alterata per evidenziare le differenze.

Tomografia senza rondella metrica (a sinistra) e con la rondella (a destra).

La zona alterata è confusa, non definita, e può comparire un buco.
